Bauteilnummer: **MSH033**

Bauteil: Fassadenblech

Quellobjekt: Messehalle 3, Riehenring 118/120, 4058 Basel

Massaufnahme Sondage Fassadenblech West  
Messehalle 3, Basel

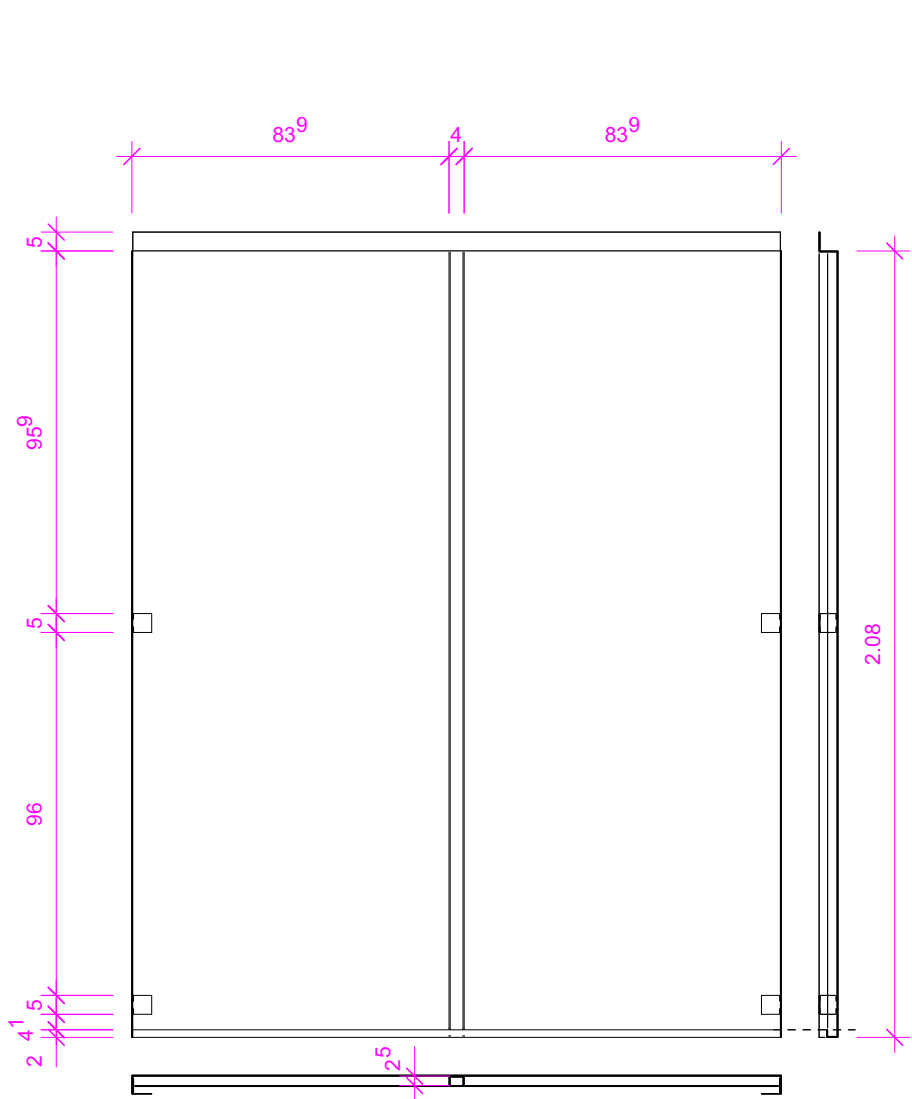
Fassadenbleche mit verschiedenen Massen, abgekantet, grau lackiert. Antidröhanstrich auf Rückseite.

Ansicht an Rückseite

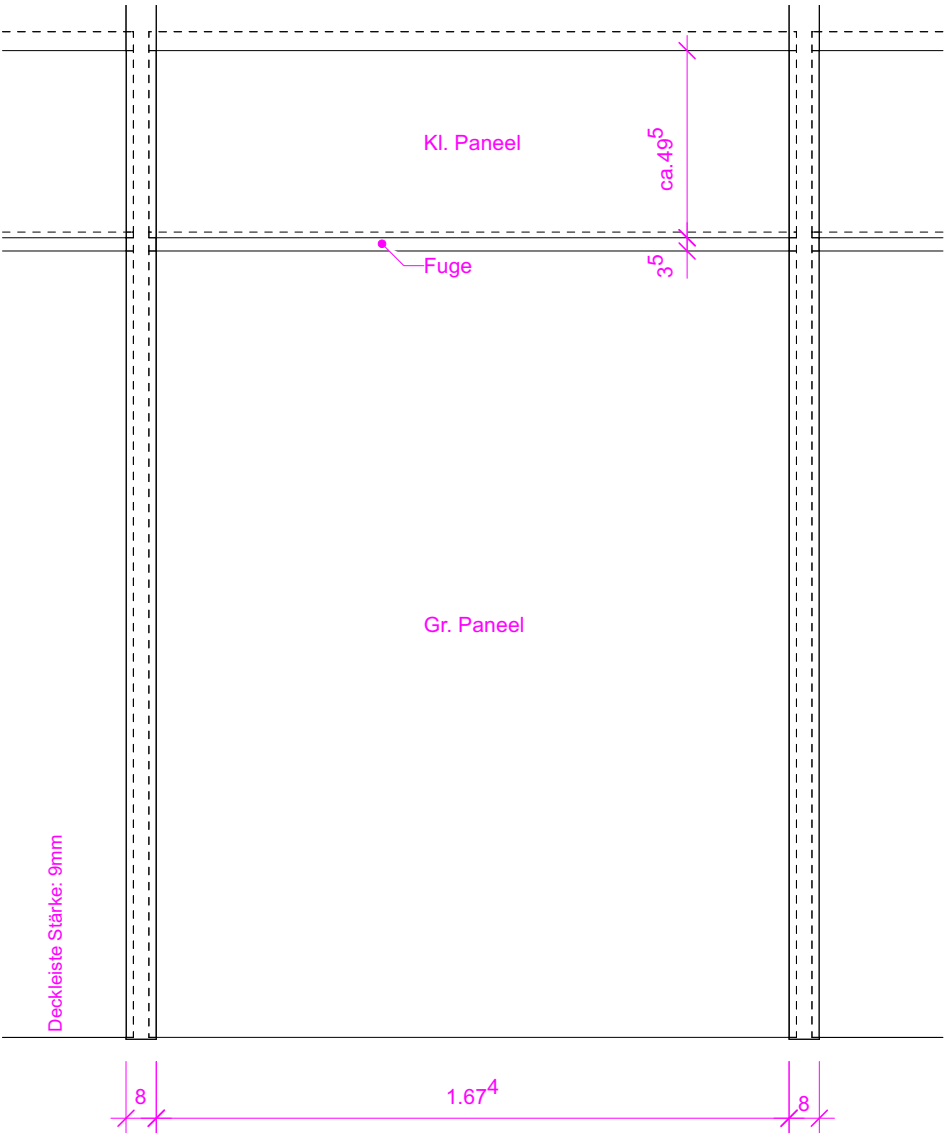
Ansicht an Vorderseite

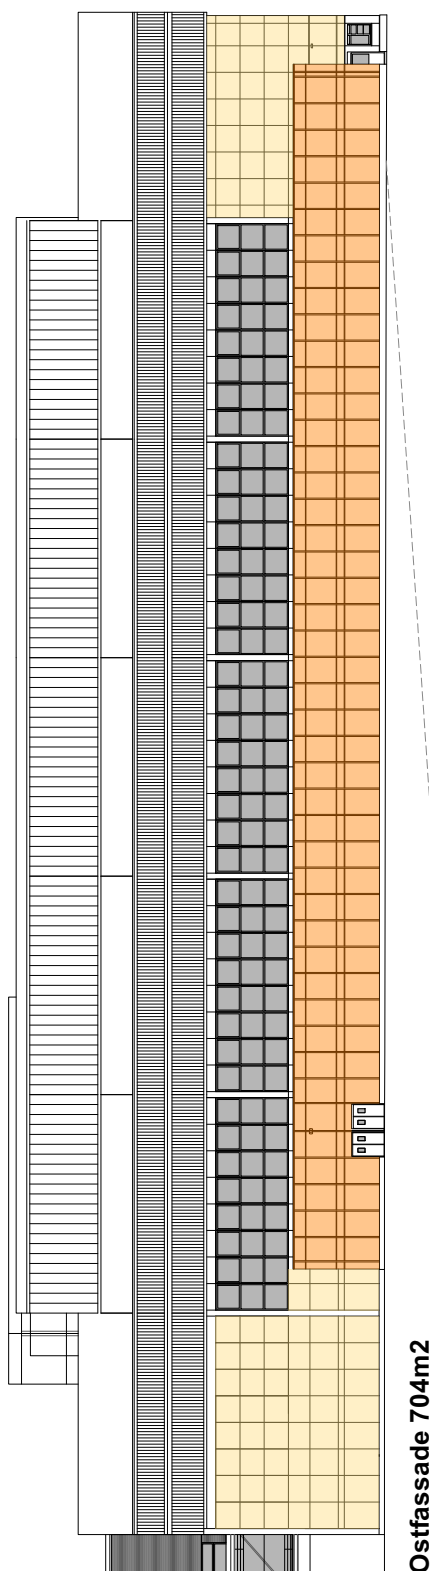
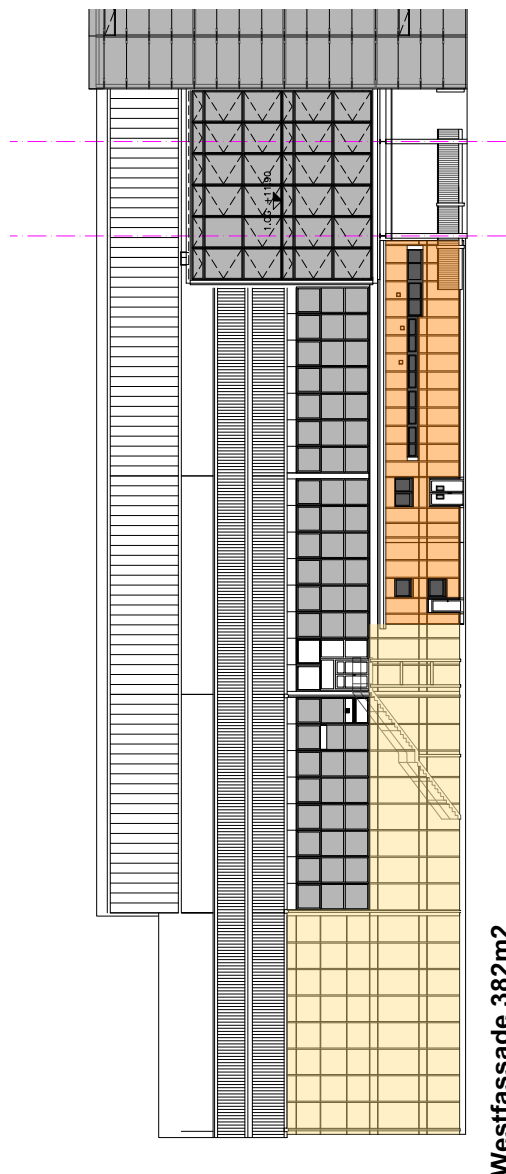
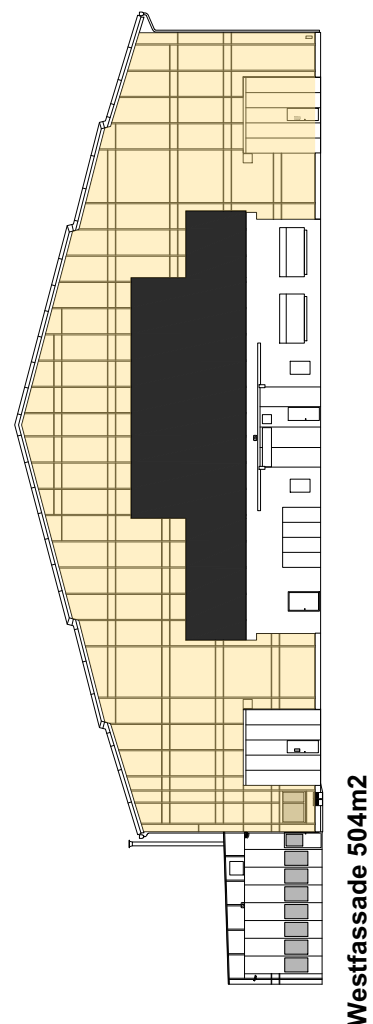
**Fassadenblech 1590m<sup>2</sup>**  
gem. Planstand 06.11.2019

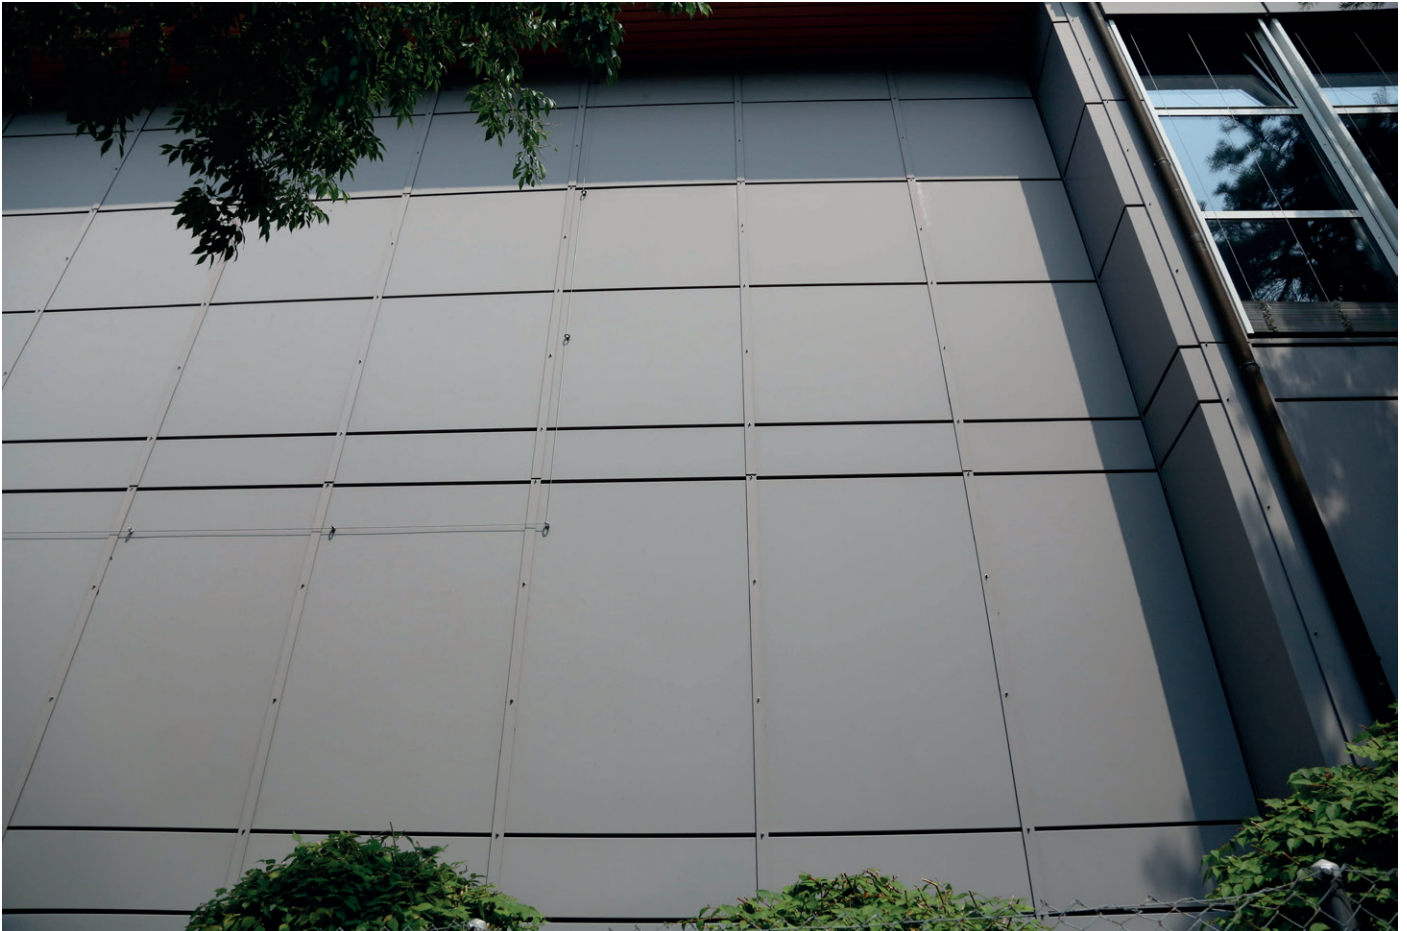
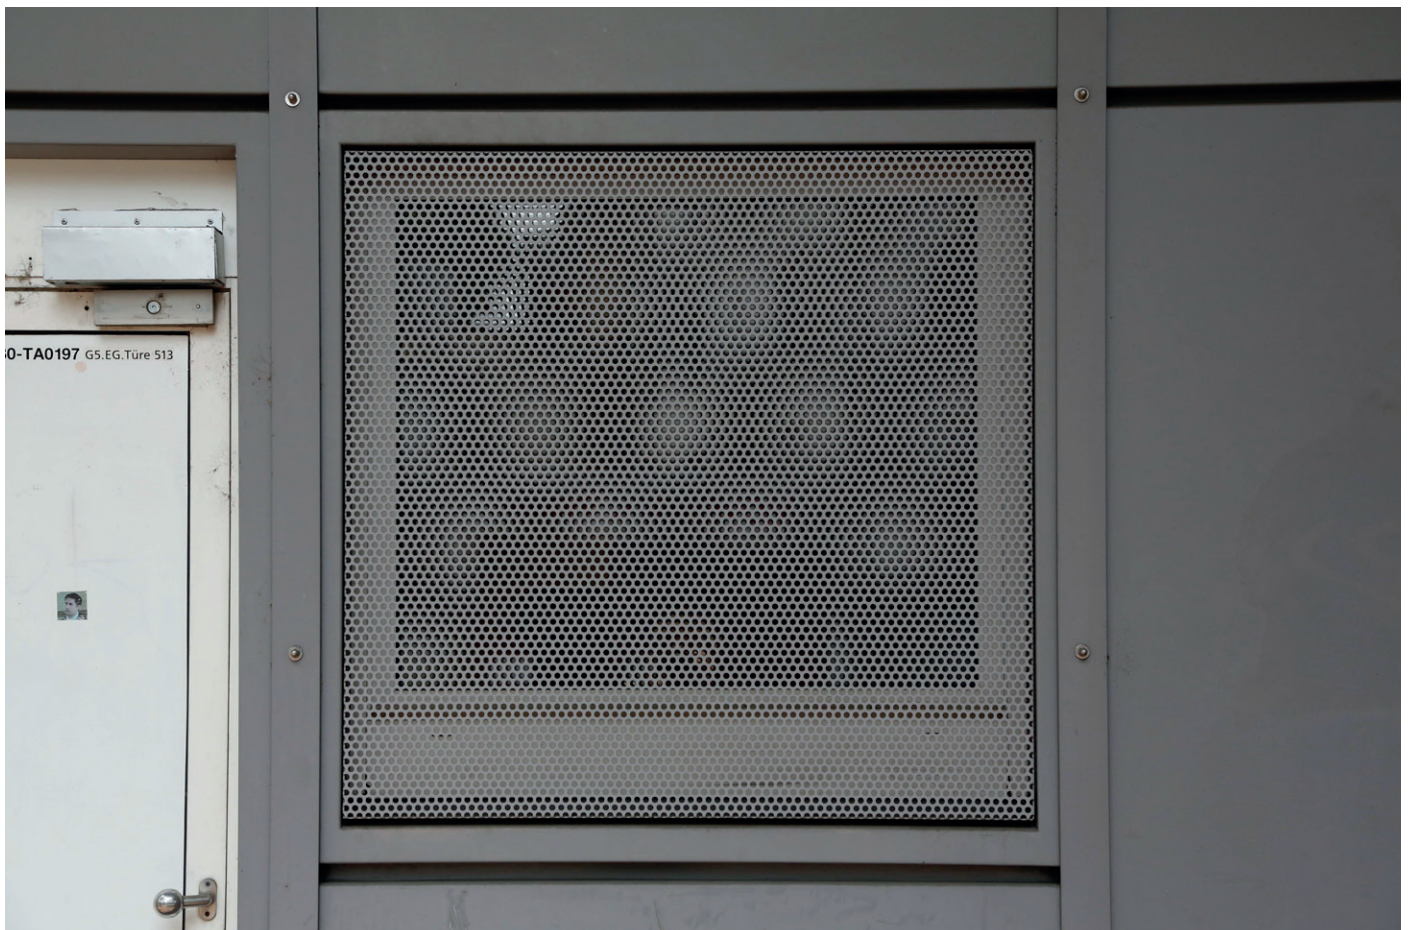
## MSH 033 - Fassadenblech grau

An der Westfassade der Messehalle wurde durch ein Demontageversuch die Rückbaubarkeit der Fassade geprüft. Der Fassadenbauer bestätigt die Rückbarkeit der Fassade. Die verschraubten Deckleisten lassen sich lösen, das Fassadenpaneele kann rausgehoben werden. Die Bolzen sind bei dem Rückbau teilweise abgebrochen. Es ist damit zu rechnen, dass bei dem Rückbau der Fassade mehr Bolzen kaputt gehen. Im schlimmsten Fall muss eine neue Unterkonstruktion verwendet werden.

Die Paneele sind innenseitig mit einem weissen Anstrich beschichtet. Durch eine Schadstoffsondage konnte Asbest im Anstrich gem. EKAS-Richtlinie Nr. 6503 "Asbest" ausgeschlossen werden. Weitere Sondagen sind zum jetzigen Stand nicht gemacht worden.
