## Übersicht Bauteilgruppe

Gruppennummer: **RAN-GR03**

| <b>Bauteilgruppe:</b> | <b>Stahlprofil IPE 300</b> |

BVB Garage Rank, Basel

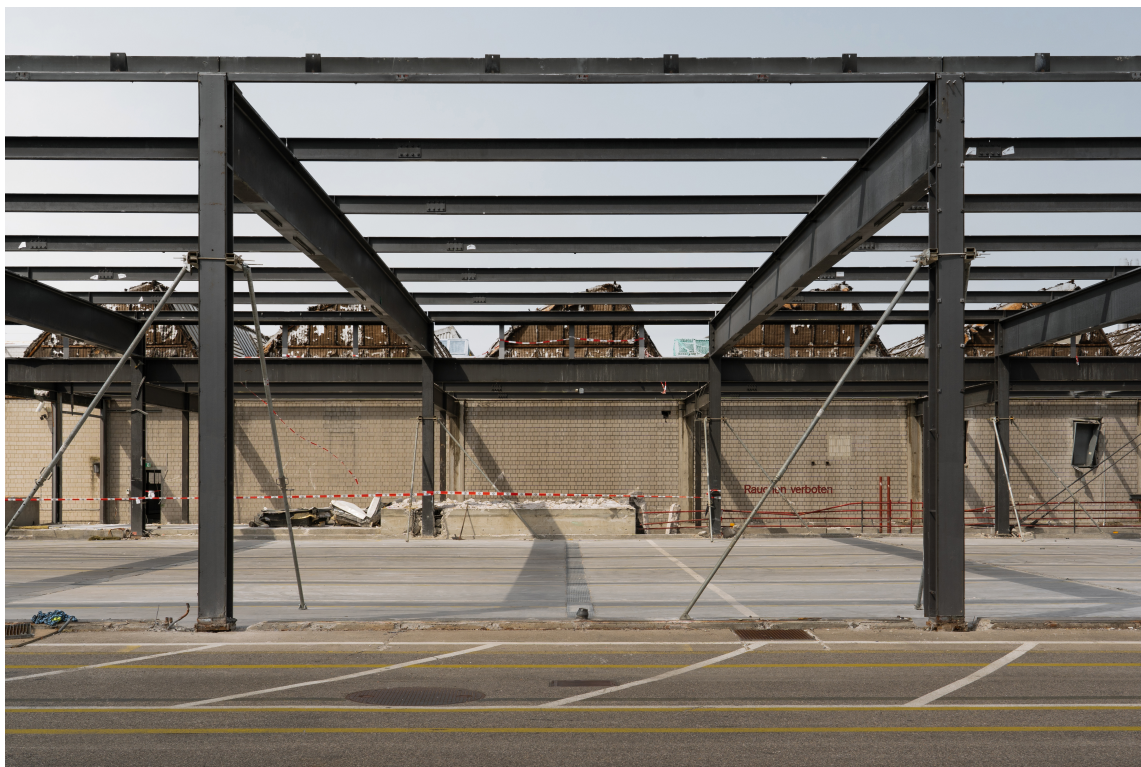
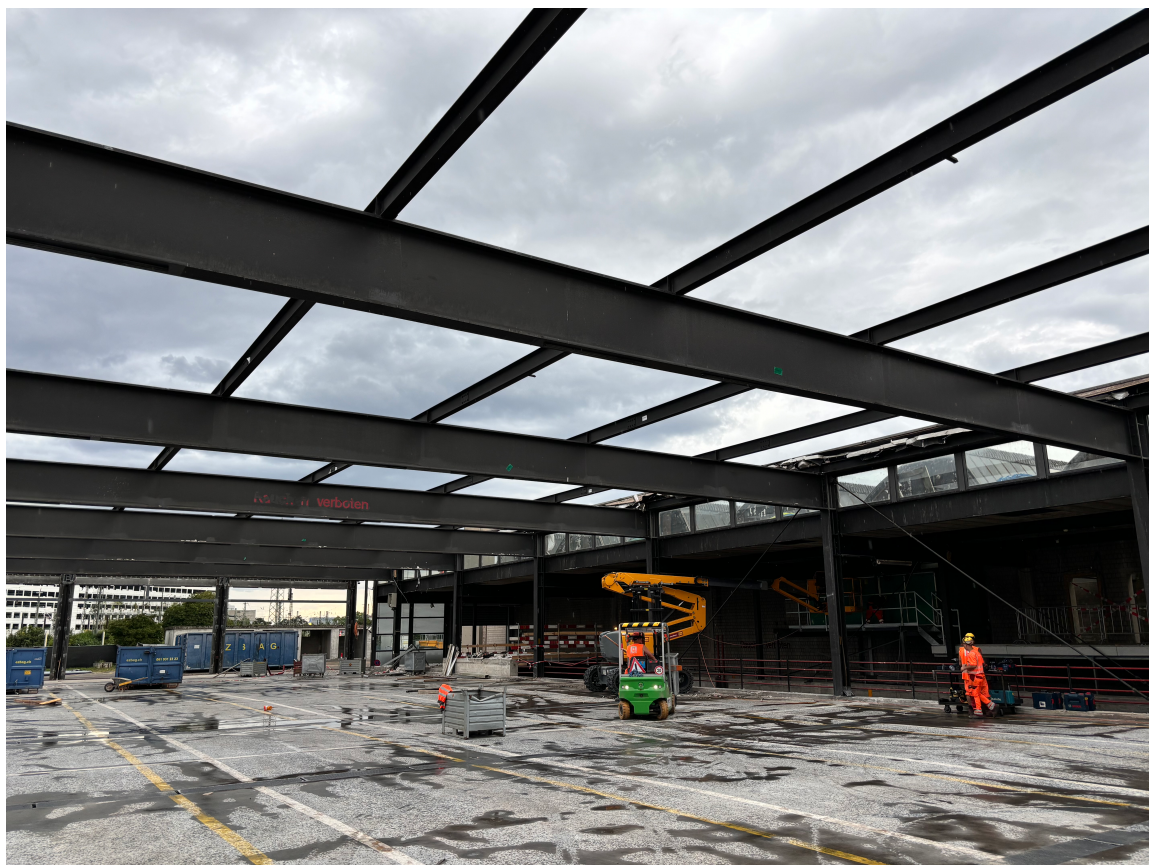
Anhang:

| <b>Beschreibung*:</b> | Stahlprofil IPE 300 ohne Beschichtung. Plangrundlage Bestand siehe Minenbeschrieb. |

| <b>Oberfläche:</b> | <p>Die Stahlträger waren mit einem stakt PCB- und bleihaltigen Anstriche beschichtet. Die Träger werden nach dem Ausbau im Sommer 2024 sandgestrahlt und liegen danach schadstofffrei vor. Die Oberfläche ist nach den Strahlen roh und verhältnismässig rau. Die Oberfläche der rohen Träger wird während der Lagerzeit leicht korrodieren, es ist nicht mit strukturellen Schäden oder signifikanten Querschnittseinbussen zu rechnen.</p> |
| <b>Rückbaustand:</b> | <p>August 2024: Die Träger sind bereits rückgebaut. Sie werden aktuell gesandstrahlt und dann im Lager IBS eingelagert.</p> |
