Bauteilnummer: **MSH033**

Bauteil: Fassadenblech

Quellobjekt: Messehalle 3, Riehenring 118/120, 4058 Basel

Massaufnahme Sondage Fassadenblech West  
Messehalle 3, Basel

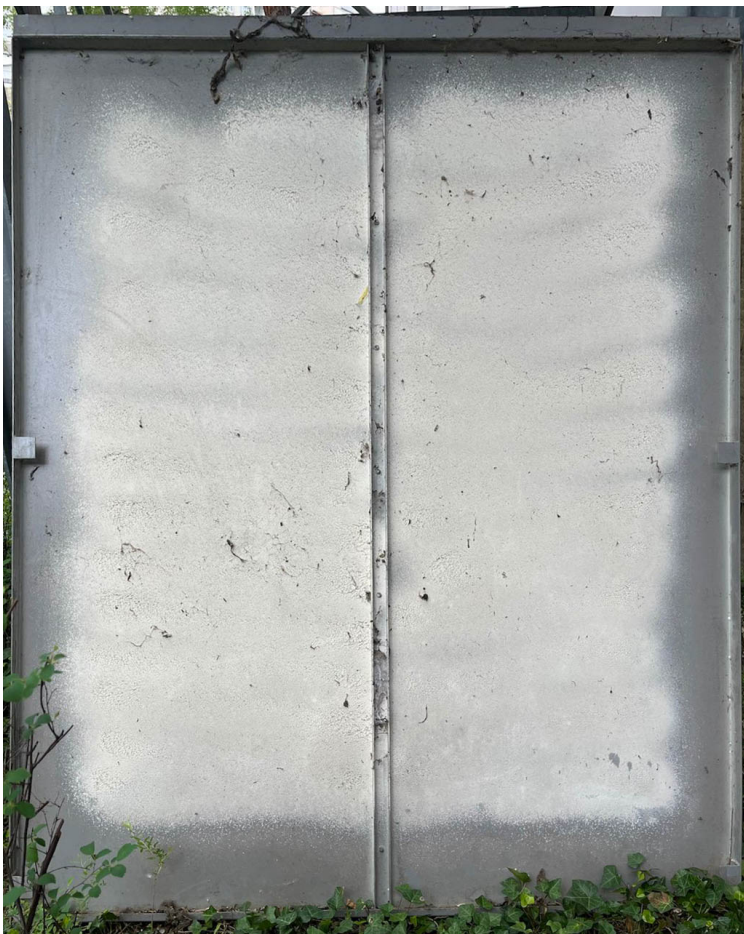
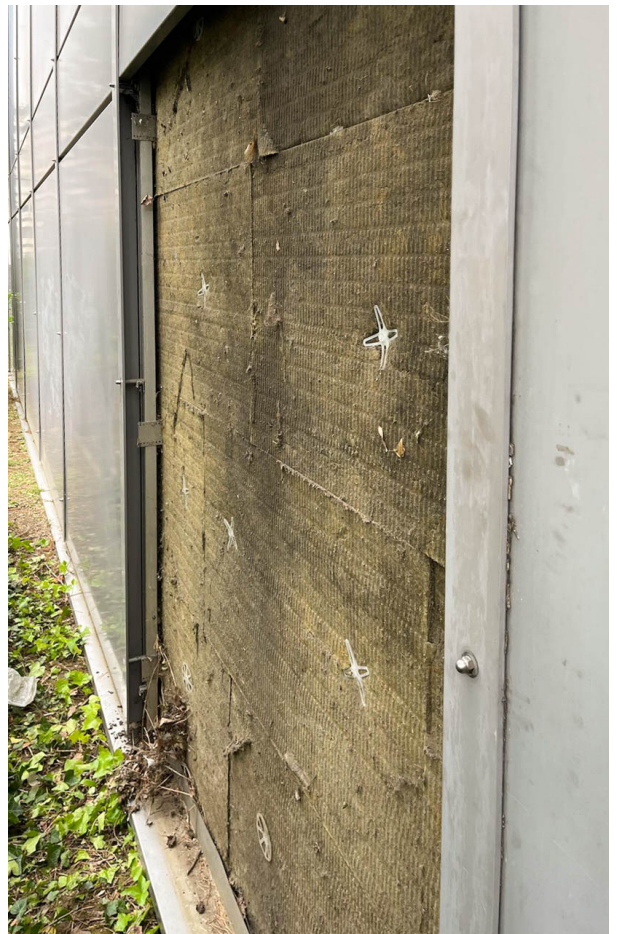
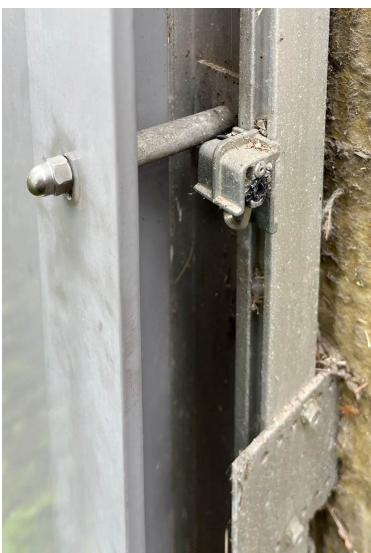
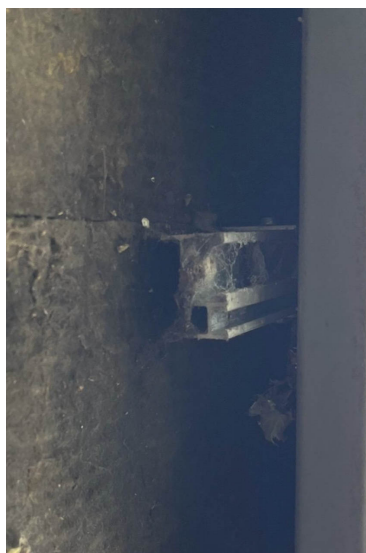
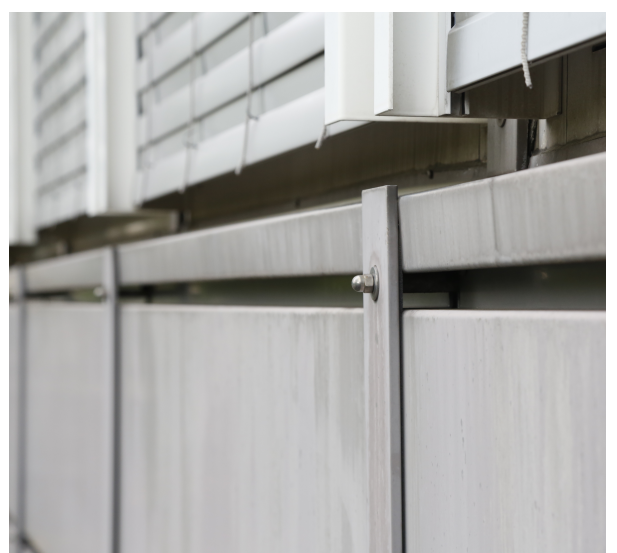
An der Westfassade der Messehalle wurde durch ein Demontageversuch die Rückbaubarkeit der Fassade geprüft. Der Fassadenbauer bestätigt die Rückbarkeit der Fassade. Die verschraubten Deckleisten lassen sich lösen, das Fassadenpaneele kann rausgehoben werden. Die Bolzen sind bei dem Rückbau teilweise abgebrochen. Es ist damit zu rechnen, dass bei dem Rückbau der Fassade mehr Bolzen kaputt gehen. Im schlimmsten Fall muss eine neue Unterkonstruktion verwendet werden.

Die Paneele sind innenseitig mit einem weissen Anstrich beschichtet. Durch eine Schadstoffsondage konnte Asbest im Anstrich gem. EKAS-Richtlinie Nr. 6503 "Asbest" ausgeschlossen werden. Weitere Sondagen sind zum jetzigen Stand nicht gemacht worden.
